## Badevandsprofil - Ordrup strand

### Klassifikation - Udmærket

Odsherred Kommune  
Center for Miljø og Teknik  
Nyvej 22  
4573 Højby  
Tlf: 59 66 60 08  
E-mail: [vand@odsherred.dk](mailto:vand@odsherred.dk)  
Hjemmeside: [www.odsherred.dk](http://www.odsherred.dk)

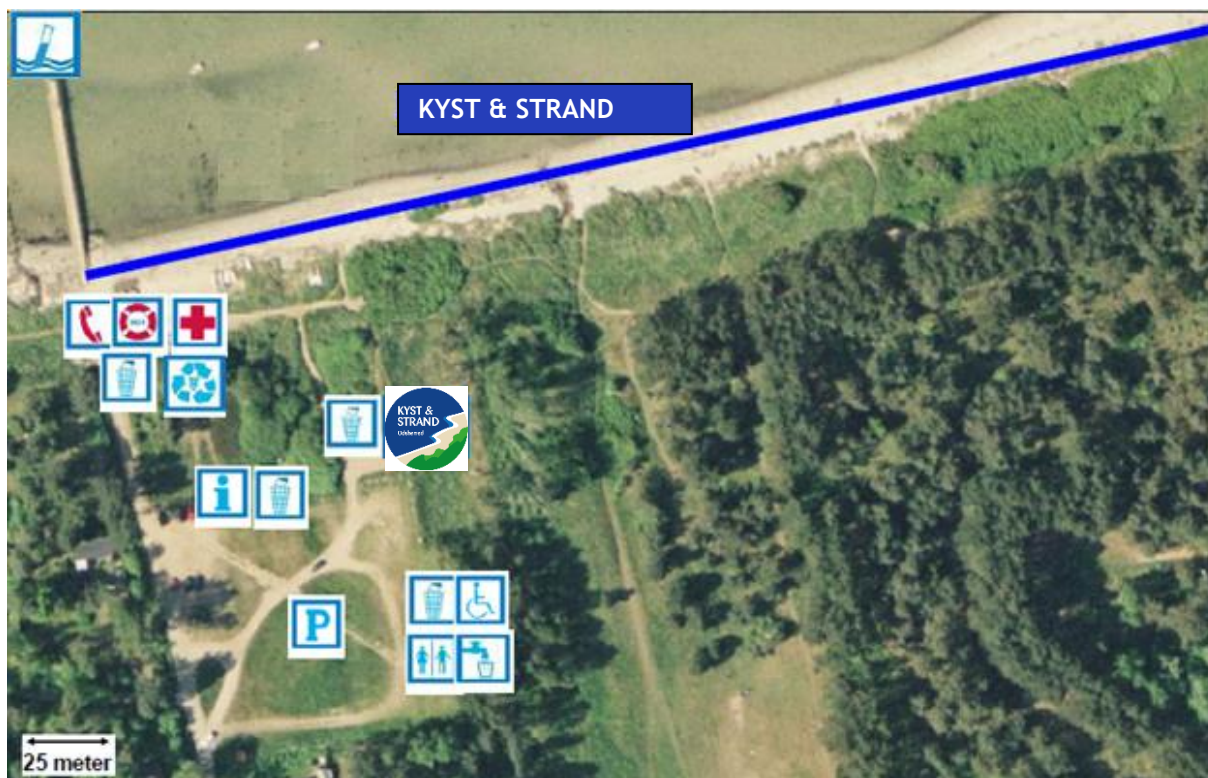
Fig. 1. Oversigtskort over Ordrup Strand, med information om diverse faciliteter.

Badestedet er beliggende i den nordvestlige del af Fårevøjle. Her findes en fin sandstrand og strandens udstrækning fremgår af kortet nedenfor (Fig. 1). Stranden er ca. 330 meter lang og består af et område af sand der er ca. 15 meter bredt. Der er, ved prøvetagningsstedet, for enden af broen, ca. 1 m dybt og der er 450 meter til 2 meters dybde ( aflæst på søkort).

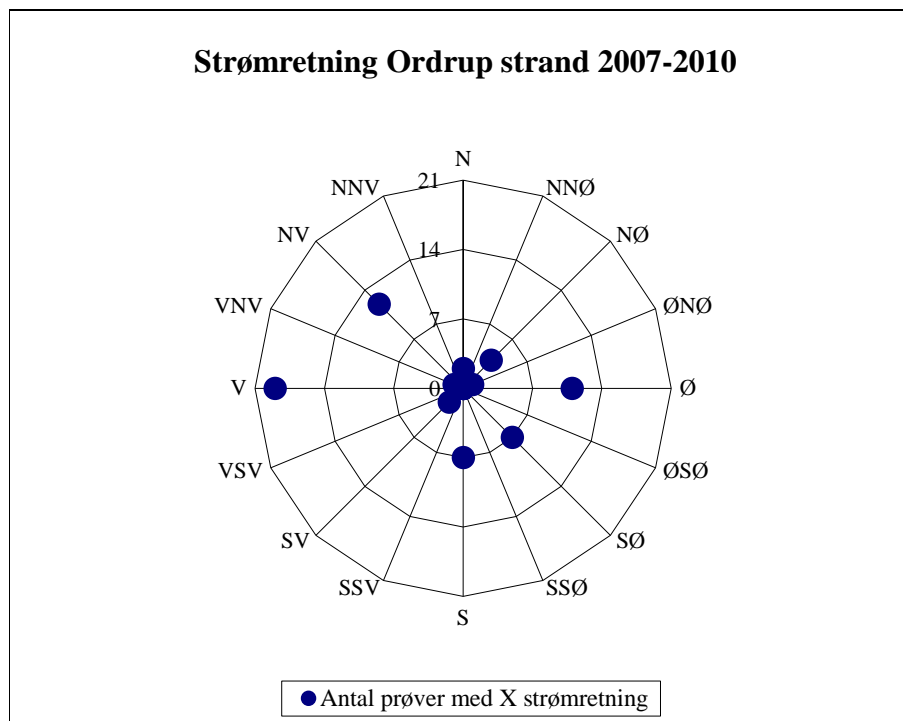
Fig. 2. Grafisk fremstilling over de registrerede strømretninger fra 2007-2010

Strømretningen er varierende, men ligger oftest og svinger omkring VNV (Fig. 2).

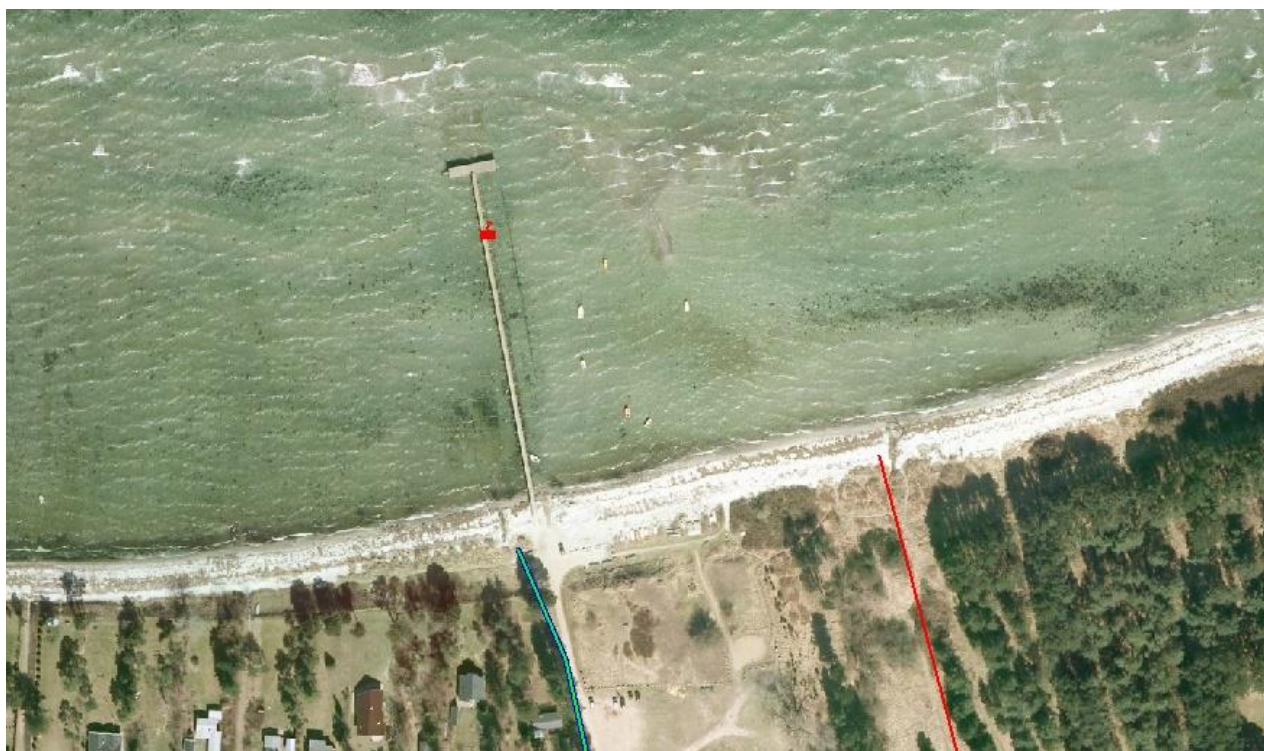
Fig. 3. Der er to registrerede udløb i nærheden. Blå = åbent vandløb, rød = dræn.

Der er to registrerede udløb i nærheden, hvor det ene (det blå på fig. 3) modtager spildevand fra spredt bebyggelse. Det andet udløbs udledning er ukendt.

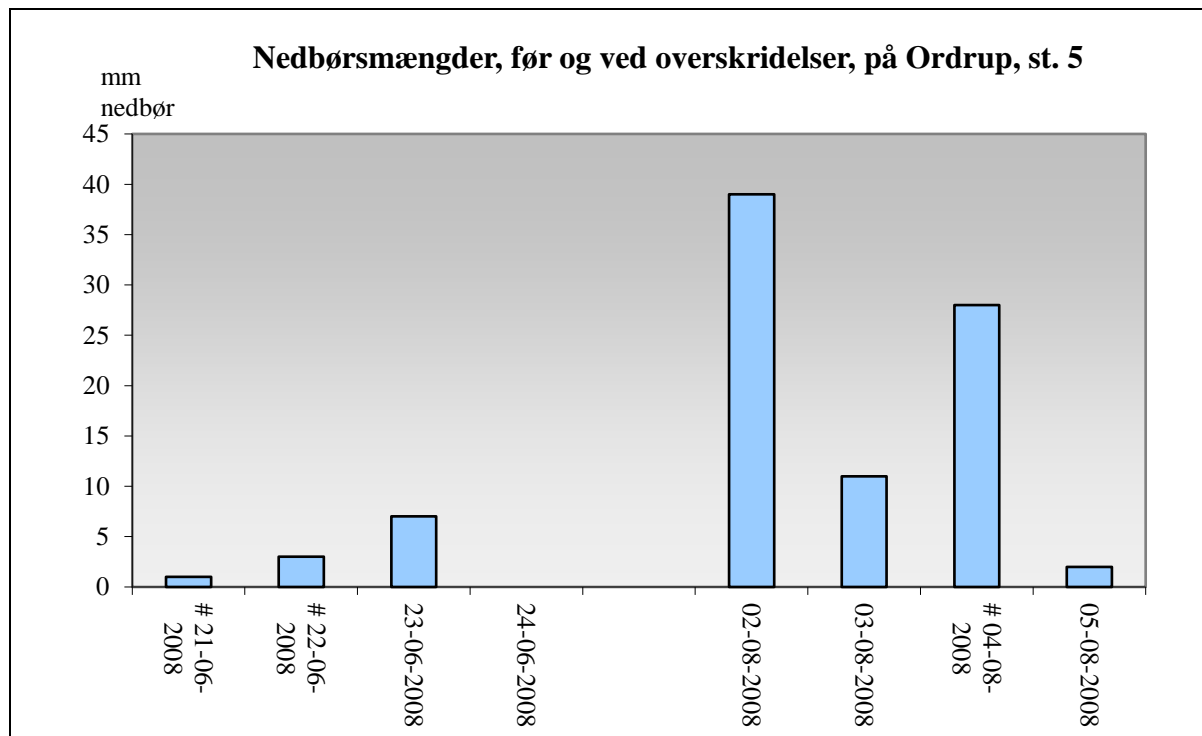
Fig. 4. Historisk undersøgelse af nedbørsmængder i 2008 i dagene før (3 dage før) og på dagen ved en overskridelse på Ordrup. I det ene tilfælde er der et sammenfald med en øget nedbørsmængde, mens der i det andet ingen sammenfald er. Grunddata er fra Dragsholm

Renseanlæg. De dage der ikke er data fra Dragsholm, er der brugt mindre lokale data fra DMI (København og Nordsjælland). Data fra DMI er markeret med #.

Ordrup Strand har haft enkelte registreret mindre tilfælde af spildevandsbelastning. Forureningen menes at komme fra et af de to registrerede udløb. Forurenings varighed vil afhænge af omfanget af forureningen og af strøm- og vejrforhold, men i betragtning af de relativt lave koncentrationer i de konstaterede forureninger, vil varigheden i sommerperioden normalt være kort (1-3 dage, afhængig af vejr, strøm og vind). En stor nedbørsmængde, kan forklare overskridelser, men andre forhold er også mulige (Fig. 4).
